PEMBANGUNAN SARANA MANDI CUCI KAKUS KOMUNAL DI DAERAH PASCA BENCANA, LOMBOK, NUSA TENGGARA BARAT

Y. A. Widriyakara S¹⁾, Wilhelmina Putri. N²⁾, Angelina Novemita. S³⁾, Catherina Novita. A⁴⁾

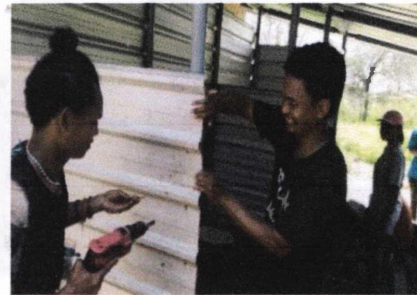
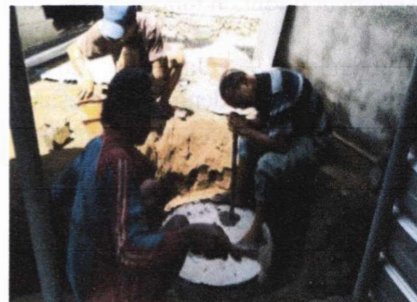
Gambar 3.
Pemasangan Spandek, Pembuatan Saptic Tank, dan pengecatan Tiang

Kegiatan utama berlangsung pada pagi hari, dimulai pada tanggal 10 Januari 2019 yang diawali dengan melanjutkan pemasangan spandek, mengecat beberapa tiang yang sudah dipasang dan membuat lubang untuk *septic tank*. Kemudian pada siang hari tim kembali ke posko bencana untuk melakukan makan siang. Tim kembali ke lokasi pada jam 14.00 WITA untuk melanjutkan aktivitas dan pulang pukul 17.00 WITA. Dilanjutkan makan malam dan *briefing* untuk hari esoknya.

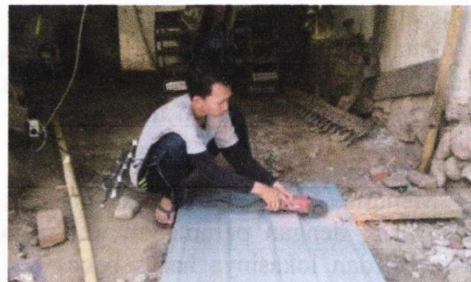
Gambar4.
Melanjutkan kegiatan memasang Spandek

Kegiatan tersebut berlangsung sampai pada tanggal 13 Januari 2019, kemudian pada tanggal 14 Januari tim melanjutkan kegiatan memasang spandek dan membongkar beberapa dinding spandek dikarenakan salah penempatan posisi. Bersamaan dengan pembongkaran tersebut tim mulai membuat dudukan tandon 1100 Liter untuk MCK.
