1 PENINGKATAN KUALITAS PRODUKSI KAYU DOWEL SAPU DENGAN PENDEKATAN METODE SEVEN TOOLS DAN 5W + 1H

Lilis Nurhayati¹, Agrienta Bellanov²

^{1,2}Teknik Industri, Fakultas Teknik

Universitas Katolik Darma Cendika, Surabaya, Indonesia

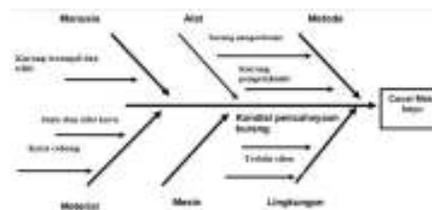
Gambar 2. Diagram sebab akibat cacat mata kayu

Cacat mata kayu kadang asalnya hanya terlihat kecil/bahkan tidak terlihat seperti mata tetapi setelah diolah baru terlihat mata kayu mati. Dari pengamatan dan wawancara yang dominan menjadi penyebab cacat mata kayu adalah material yaitu jenis kayu dan bagian dari kayu cabang, tabel 3 berisi tentang detail penyebab kecacatan, kemudian akan lebih di spesifikkan pada gambar fishbone pada gambar 2 berikut.

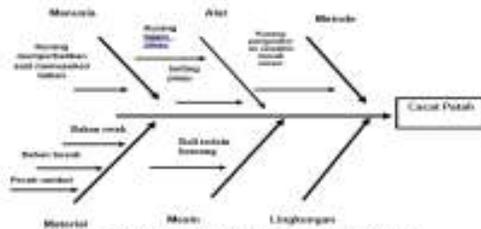
Gambar 3. Diagram Sebab Akibat Cacat Patah

Dibawah ini dibuatkan diagram sebab akibat cacat patah, cacat ini terjadi karena kelolosan bahan kayu yang sudah retak maupun karena operator tidak mengetahui kalau rol konveyornya terlalu kuat sehingga kayu rusak dan patah. Akan tetapi dari pengamatan dan wawancara faktor dominan penyebab cacat patah adalah material yaitu kayu retak tubuh/body cracking. Tabel 4 dan gambar 3 dibawah ini menunjukkan detail penyebab cacat patah.

Mesin	Roll terlalu kencang
Manusia	Kurang memperhatikan saat memasukan bahan
Material	Bahan retak Bahan busuk Pecah rambut
Metode	Kurang pengontrolan
Alat	-

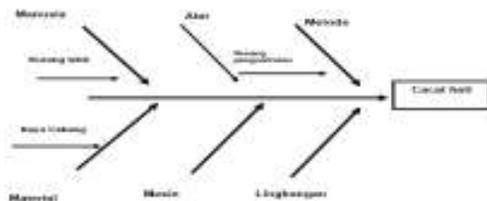
Gambar 4. Diagram Sebab Akibat Cacat Hati

Dibawah ini dibuatkan diagram sebab akibat cacat hati, hal ini operator mesin kurang teliti saat memasukan kayu ke mesin, Kayu yang banyak mata/hati adalah biasanya kayu dari Jawa karena jenis pohonnya tidak terlalu besar dan biasanya banyak cabangnya, sehingga hati kayunya banyak. Jadi cacat hati dominan karena faktor material. Tabel 5 dan gambar 4 dibawah ini menunjukkan detail penyebab cacat hati kayu/lapuk.

Mesin	-
Manusia	Kurang teliti
Material	Bahan baku banyak kayu cabang
Metode	Kurang control
Alat	-

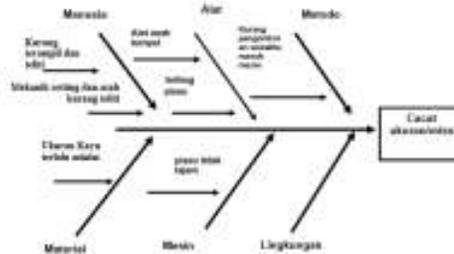
Gambar 5. Diagram Sebab Akibat Cacat Ukuran

Dibawah ini dibuatkan diagram sebab akibat cacat ukuran/miss disini bagian operator mesin dowel biasanya kurang memperhatikan hasil out put nya. Mata pisau dowel yang telah tumpul dan waktunya diasah menyebabkan ukuran menjadi kurang (miss) serta setting pisau yang sudah berubah hingga menyebabkan cacat ukuran. Dari pengamatan dan wawancara dengan orang yang berkompeten faktor utama penyebab cacat ukuran/miss adalah manusia yang kurang terampil dan teliti. Tabel 6 dan gambar 5 dibawah ini menunjukkan detail penyebab cacat ukuran.

Mesin	pisau tidak tajam
Manusia	Mekanik setting dan asah Operator Kurang terampil dan teliti

Material	Ukuran kayu terlalu minim
Metode	Kurang pengontrolan sebelum masuk mesin
Alat	Setting pisau Asah pisau tumpul
Lingkungan	-

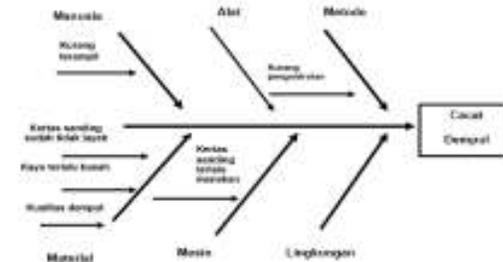
Gambar 6. Diagram Sebab Akibat Cacat Dempul

Diagram sebab akibat cacat dempul, pada saat dowel sudah diplamir dan dicat, pada proses sanding (amplas) operator sering lalai menyetel kertas sanding nya sehingga dowel menjadi tidak bulat(gelos), ini yang dinamakan cacat dempul. Pada cacat dempul ini faktor utama disebabkan karena manusia yaitu kurang terampil. Tabel 7 dan gambar 6 dibawah ini menunjukkan detail penyebab cacat dempul.

Mesin	Kertas sanding terlalu menemuk
Manusia	Kurang terampil
Material	Kayu Masih terlalu basah Kualitas dempul Kertas sanding sudah tidak layak
Metode	Kurang control
Alat	-
Lingkungan	Kurang bersih

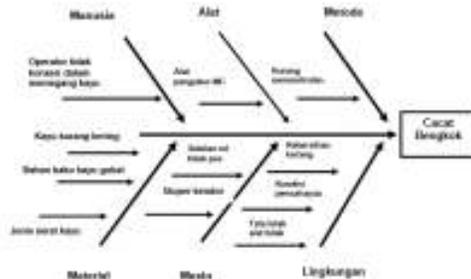
Gambar 7. Diagram Sebab Akibat Cacat Bengkok

Diagram sebab akibat bengkok, disini bagian pembelian bahan baku mempunyai peranan yang penting tentang terjadinya cacat bengkok. Kurang terampilnya dalam pembelian dan pemilihan bahan baku menimbulkan resiko saat proses produksi. Kayu yang kadar air (moisture content) nya belum cukup

kering kayu akan menjadi mudah berubah kelurusannya.

Manusia sebagai operator juga memiliki peranan dalam menjalankan mesin, pengetahuan dan ketrampilan sangat dibutuhkan, Namun dalam waktu yang lama didepan mesin kelelahan dan konsentrasi sering menjadi penyebab kesalahan saat memasukan kayu ke mesin mengakibatkan kayu menjadi cacat bengkok. Dari pengamatan dan wawancara penyebab utama cacat bengkok adalah faktor material antara lain bahan kayu gubal, mc kayu tidak merata, serat kayu memutar, kayu lunak/hati. Tabel 8 dan gambar 7 dibawah ini menunjukkan detail penyebab cacat bengkok.

Mesin	Setelan rol tidak pas
Manusia	Stoper kendur
Material	Operator tidak konsen dalam memegang kayu
Metode	MC masih tinggi
Alat	Kayu gubal
Lingkungan	jenis serat kayu

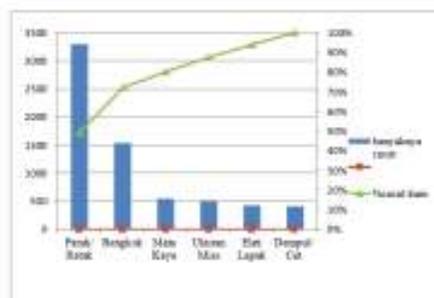
Gambar 8. Diagram Pareto

Jenis Cacat	%Jumlah Cacat Dari Keseluruhan Cacat	%Cacat Kumulatif
C1	8,15%	8,15%
C2	49,14%	57,29%
C3	6,33%	63,62%
C4	7,37%	70,99%
C5	6,06%	77,05%
C6	22,94%	100%
Total	100%	100%

Berdasarkan cacat jenisnya seperti pada Tabel 11, apabila dibuat dalam bentuk diagram Pareto terlihat seperti pada gambar 8 dibawah berikut ini, gambar diagram pareto ini diurutkan berdasarkan jumlah jenis cacat terbanyak.

Setelah melakukan analisis jenis kecacatan pada produk kayu dowel sapu dapat diketahui bahwa Patah adalah jenis cacat yang paling banyak terjadi maka dari itu penulis akan melakukan pengusulan
