# Pelapukan Sebagai Faktor Kerusakan Batu Andesit Dalam Struktur Bangunan Penyusun Candi Prambanan

Emmanuelle Litanía Lutters<sup>1)</sup>, Bernadeth Chiquita Phoebe Sri Palupi<sup>2)</sup>, Frigoriús Noyansa Batuk<sup>3)</sup>, Heristama Anugerah Putra<sup>4)</sup>

<sup>1,2,3,4)</sup> Prodi Arsitektur Fakultas, Fakultas Teknik, Universitas Katolik Darma Cendika

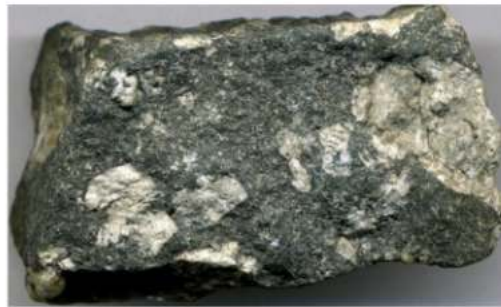
**Gambar 2.** Batu dengan tekstur porfiritik

Pemilihan material untuk bangunan Candi Prambanan dipengaruhi oleh lingkungan sekitar pembangunan candi. Pada dasarnya candi merupakan bangunan yang sakral dengan fungsi keagamaan untuk menyembah dewa dan berdoa, sehingga bangunan candi harus kuat dan tahan lama dengan penggunaan material yang kokoh. Secara keseluruhan, batu andesit memiliki 5 jenis warna yang berbeda, sehingga dapat dinyatakan bahwa warna dari batu andesit sangat beragam dengan mayoritas jenis warna batuan yang ditemukan adalah abu-abu agak kebiruan. Selain itu, setiap jenis batu andesit juga memiliki besaran rongga yang berbeda-beda. Khusus pada Candi Prambanan terdapat 2 jenis struktur bangunan yang terbuat dari batu andesit, yaitu masif dan vesikuler. Untuk vesikuler biasanya batuan tersebut lebih banyak mengeluarkan gas saat pembentukannya, sehingga lebih banyak rongga. Sementara itu, pada jenis masif memiliki lebih sedikit rongga. Batu andesit memiliki massa jenis sebesar 2,11 – 2,36 g/cm<sup>3</sup>. Batuan andesit pada bangunan Candi Prambanan juga memiliki tekstur porfiritik. Tekstur

porfiritik sendiri merupakan sebuah tekstur yang dihasilkan dari pencampuran butiran kasar dengan butiran yang lebih halus. Pada Candi Prambanan terdapat tanah pengisi sebagai pemberi beban yang baik dengan variasi pasir untuk memberikan kuat geser yang prositif pada pasangan batu candi (Purwoko, 2018). Batuan andesit memiliki karakteristik sebagai bahan baku konstruksi yang layak untuk bagian konstruksi sebuah pondasi termasuk dalam kategori sedang dikarenakan memiliki sifat penyerapan air dalam kategori berat dan sedang (Karim dan Suriadi, 2019). Air hujan menjadi faktor utama akibat terjadinya proses pelapukan pada batuan andesit Candi Prambanan hal ini terlihat berubahnya bentuk pori yang bertambah lebar dan tidak beraturan (Warmada dan Hapsari, 2019).

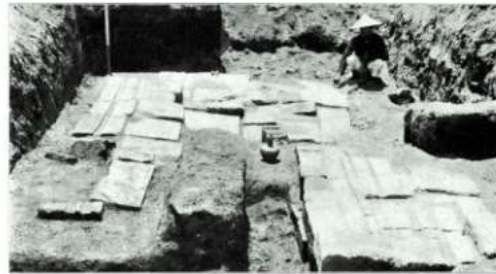
**Gambar 3.** Pondasi Candi Prambanan

Terdapat 240 komplek candi yang mengelilingi dan berada dekat di sekitar bangunan utama Candi Prambanan. Pondasi Candi Prambanan tersebut juga menggunakan bahan batu Andesit. Tidak hanya Candi Prambanan saja, namun sebagian besar candi di Indonesia juga ditemukan menggunakan pondasi dengan material batu Andesit. Hal ini dikarenakan candi yang menggunakan material batu andesit lokasinya berada dekat dengan aliran sungai atau berada di daerah dataran tinggi pegunungan. Namun, ternyata pondasi pada Candi Prambanan tidak seluruhnya batu Andesit, melainkan di bawah batu Andesit terdapat batu tuf. Lalu, di bawah batu tuf juga terdapat kerikil serta pasir.

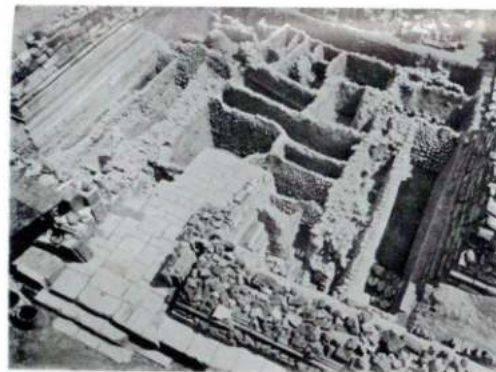
**Gambar 4.** Pondasi batu tuf ditutup batu andesit
