## **1** Peremajaan “Brandgang” Sebagai Akses Penunjang Sirkulasi Antar Gang Di Lingkungan Perumahan Babatan Pilang

**<sup>1</sup>Heristama Anugerah Putra**

<sup>1</sup>Program Studi Arsitektur, Universitas Katolik Darma Cendika

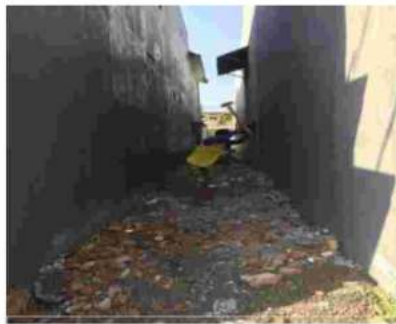
**Gambar 1. Pemecahan dan Perataan Gragal**  
(Sumber: Dokumentasi Kegiatan, 2021)

Proses pengerjaan peremajaan *brandgang* ini sesuai jadwal yang sudah ditetapkan dan disosialisasikan bersama dengan warga yaitu selama 2 minggu. Setelah semua didapatkan kesimpulan dari hasil rapat bersama Ketua RT dan beberapa warga, kemudian mulai dilakukan kegiatan utama dari pengabdian kepada masyarakat. Dimana pengerjaan dimulai dengan mendatangkan urugan berupa gragal yang berfungsi sebagai pemadatan dan pondasi jalan *brandgang*. Urugan gragal disebar secara merata diseluruh area yang dikerjakan agar kualitas jalan menjadi lebih kuat dan tahan lama. Gragal ini didatangkan dari bongkaran proyek rumah yang ada disekitar lingkungan Babatan Pilang. Sehingga pemanfaatan material masih bisa digunakan lagi guna menjaga konsep *sustainable*.

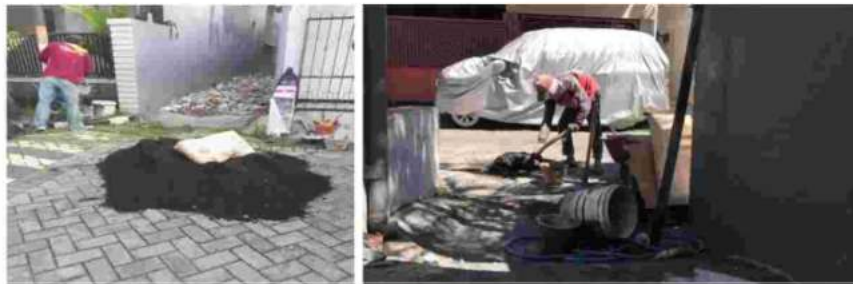
**Gambar 2. Pembuatan Adukan Cor**  
(Sumber: Dokumentasi Kegiatan, 2021)

Agar mendapatkan kualitas yang baik, mutu cor harus juga dijaga meskipun kegiatan ini hanya bersifat mikro. Dikatakan mikro karena kegiatan pengabdian masyarakat hanya berfokus pada area *brandgang* yang memiliki panjang 30 meter dan lebar 2 meter. Untuk mendapatkan mutu yang bagus diperhatikan pula campuran cor yang terdiri dari semen, pasir dan kerikil dengan agregat 1Ps:3Ps:5Kr. Hal ini dikarenakan *brandgang* juga sering dilalui oleh para pejalan kaki dan sepeda motor, sehingga kualitas hasil pekerjaan juga harus dijaga.

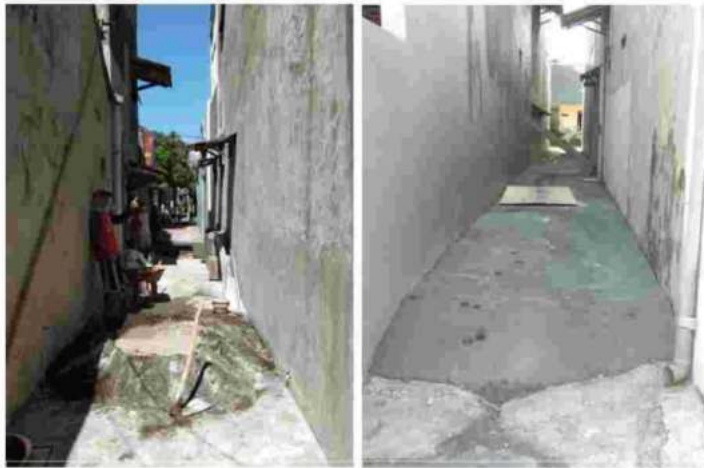
**Gambar 3. Pengecoran *Brandgang***  
**(Sumber: Dokumentasi Kegiatan, 2021)**

Kegiatan pengecoran ini dilakukan bertahap, dimana tahap awal dicor *brandgang* di salah satu sisi, hal ini dimaksudkan agar pengeringan terjadi secara maksimal. Selain itu memudahkan dalam hal pengerjaan terkait tempat dan lokasi area kerjanya karena dilakukan tidak langsung seluruhnya. Waktu pengeringan ditunggu selama 3-5 hari kemudian dilanjutkan pengecoran pada sisi yang belum dikerjakan. Elevasi jalan *brandgang* yang baru ini naik sekitar 20cm dari kondisi eksisting. Sehingga tidak ada lagi

banjir, tanah berlumpur dan tidak terawat. Arah aliran air juga dipikirkan dengan menimbang elevasi kemiringan jalan menggunakan timbangan benang sehingga air dapat dengan mudah mengalir kedua sisi tanpa menciptakan kubangan air ditengan-tengah jalan *brandgang*.

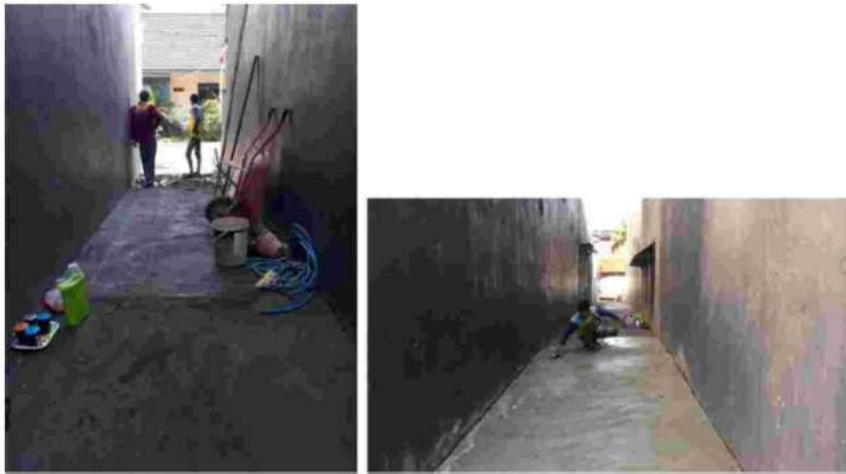
**Gambar 4. Pekerjaan Akhir**  
**(Sumber: Dokumentasi Kegiatan, 2021)**

Tahap akhir yakni dengan perapian lapisan menggunakan acian diseluruh jalan *brandgang* yang tetap disesuaikan dengan arah kemiringan untuk aliran air. Proses mengaci sendiri dipakai agar lebih mudah perawatan dan mempercepat proses pekerjaan. Acian sendiri dibuat dengan material semen yang dicampur dengan air. Posisi acian berada diatas cor yang telah mongering sehingga kerekatan antar kedua sifat material ini semakin kuat dan efektif.

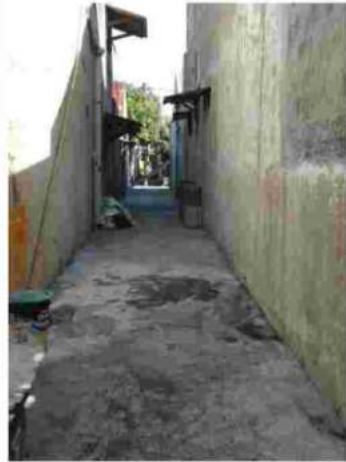
**Gambar 5. Hasil akhir pekerjaan jalan *brandgang*  
(Sumber: Dokumentasi Kegiatan, 2021)**

Sebelum dapat diaktifkan secara menyeluruh sepanjang 30 meter, jalan *brandgang* untuk sementara ditutup terlebih dahulu sambil menunggu lapisan acian mongering. Karena banyak sekali warga setempat yang melewati jalan ini mulai dari pejalan kaki hingga pengendara sepeda motor. Penutupan ini telah mendapatkan ijin dari Ketua RT dan telah masuk

kedalam agenda kegiatan pengabdian masyarakat. Jalan *brandgang* dapat kembali difungsikan setelah 1 minggu dengan membuka akses dikedua sisi jalan. Diharapkan dengan adanya peremajaan *brandgang* ini pengguna dapat dengan aman dan nyaman melewati jalan ini untuk mempercepat aktivitas terutama bagi pejalan kaki karena jalan *brandgang* dapat berfungsi sebagai *shortcut*.
