Pemanfaatan Sumber Daya Alam dalam Rancangan Bangunan Tempat Cuci Mobil

Krisnina Dohan Limantara¹

Heristama Anugerah Putra²

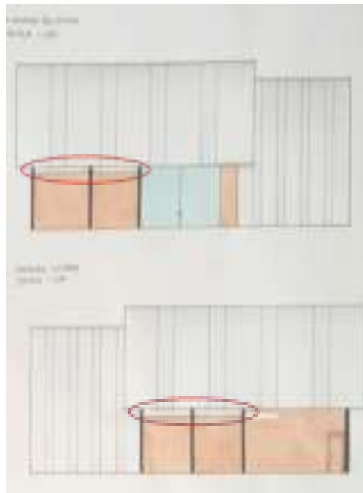
Gambar 4. Tampak samping bangunan
Sumber : (Analisa penulis, 2020)

Gambar di bawah menunjukkan tampak dari bangunan pada sisi Selatan dan Utara. Bagian yang diberi tanda lingkaran merah itu merupakan celah pada tembok. Celah tersebut ditujukan sebagai jalan keluar masuknya udara pada bangunan atau bisa dikatakan sebagai ventilasi. Celah tersebut berfungsi sebagai penghawaan untuk bagian dalam bangunan. Selain celah pada dua sisi bangunan tersebut, udara dapat bebas keluar masuk lewat pintu besar berwarna biru. Pintu biru digunakan untuk keluarnya mobil yang telah selesai dibersihkan, artinya pintu tersebut akan selalu terbuka selama bangunan digunakan. Melalui berbagai lubang pada bangunan, manusia yang berada dalamnya dapat memperoleh udara penghawaan alami tanpa memerlukan tenaga tambahan, misalnya dari listrik untuk menyalakan kipas angin maupun *exhaust fan* untuk membuang udara panas dalam ruangan.

Atap bangunan menggunakan bahan UPVC (*Unplasticized Polyvinyl Chloride*). Pemilihan material penutup atap dengan bahan UPVC, sebab material ini memiliki kelebihan yang menguntungkan serta menunjang pemanfaatan sumber daya alam yang dapat diperbaharui. Berikut merupakan kelebihan material penutup atap UPVC :

Bangunan ini, menggunakan atap dengan gaya semi transparan. Menggunakan atap semi transparan dimaksudkan agar bangunan dapat menerima cahaya dari matahari secara merata pada tiap bagian bangunan. Bangunan tersebut mendapat pencahayaan alami dari matahari. Kemudian, dalam penataannya atap yang transparan dibuat dengan bentukan yang cukup lebar, sehingga

cahaya yang masuk akan cukup dan tidak membuat bagian dalam bangunan terasa panas karena mendapat cahaya berlebih dari matahari. (Pada bagian atap yang transparan seharusnya berwarna putih kekuningan. Pemberian warna biru yang samar dengan maksud sebagai pembeda antara yang transparan dengan yang tidak. Sedangkan, bagian yang tidak transparan berwarna putih tulang.)

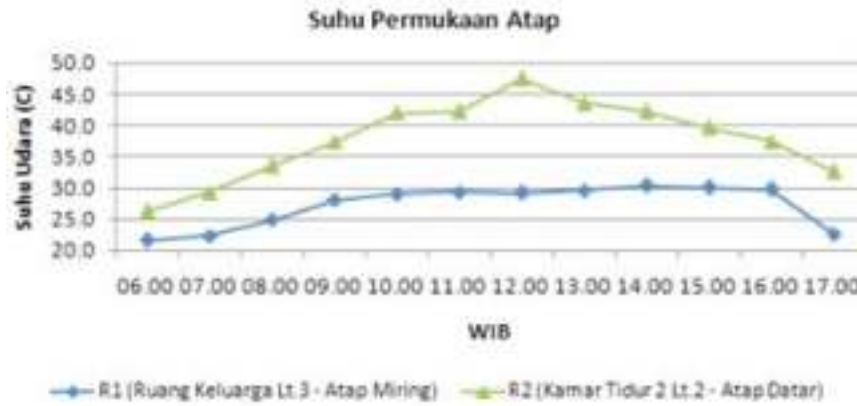
Gambar 5. Grafik hasil pengukuran suhu pada permukaan atap
Sumber : (Kholiq & Hidayat, 2016)

Bentuk atap juga mempengaruhi suhu dalam ruangan. Bentuk atap datar akan membuat suhu ruangan lebih tinggi dibanding dengan atap berbentuk, contohnya seperti atap limasan, pelana, maupun lingkaran. Hal tersebut dapat terjadi, karena atap datar menyerap panas yang berasal dari radiasi matahari lebih besar dibanding bentuk atap lain. Atap datar pada umumnya menggunakan beton yang lebih tebal dibanding material atap lainnya. Atap datar juga memiliki rongga atap yang lebih rendah dibanding atap berbentuk. Rongga atap datar kurang lebih sekitar 60cm, sedangkan rongga atap miring memiliki ketinggian lebih dari 2 meter (Kholiq & Hidayat, 2016). Sehingga hawa panas dari permukaan atap tidak akan langsung terpapar ke dalam ruangan. Dapat disimpulkan, perubahan suhu dalam suatu ruangan dipengaruhi oleh berbagai faktor, diantaranya ventilasi (apakah ventilasi yang ada telah memenuhi syarat), jumlah manusia dalam satu ruangan, bahan serta struktur bangunan, dan ketinggian plafon dari lantai (Ariyani & Kusumaningrum, 2016).

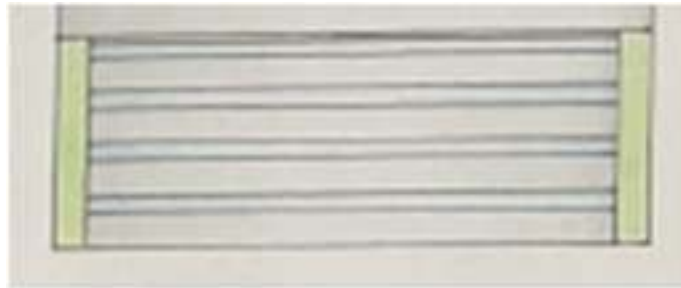
Gambar 6. Tampak atas bagian depan
Sumber : (Analisa penulis, 2020)

Selanjutnya, untuk atap bangunan bagian depan, yang berbentuk setengah lingkaran ini, pada sisi kanan dan kiri diberi area hijau dengan maksud menjadi daerah resapan air pada saat turun

hujan. Area hijau tersebut, selain berfungsi untuk memberi nuansa yang lebih alami serta mempercantik tampilan bangunan, juga dapat berguna untuk menampung air hujan. Air hujan yang turun akan langsung diserap oleh tanah. Sedangkan untuk bangunan yang bagian belakang, air hujan tidak akan langsung diserap oleh tanah akan tetapi dialirkan menggunakan talang air dengan pipa yang diarahkan menuju ke sumur resapan

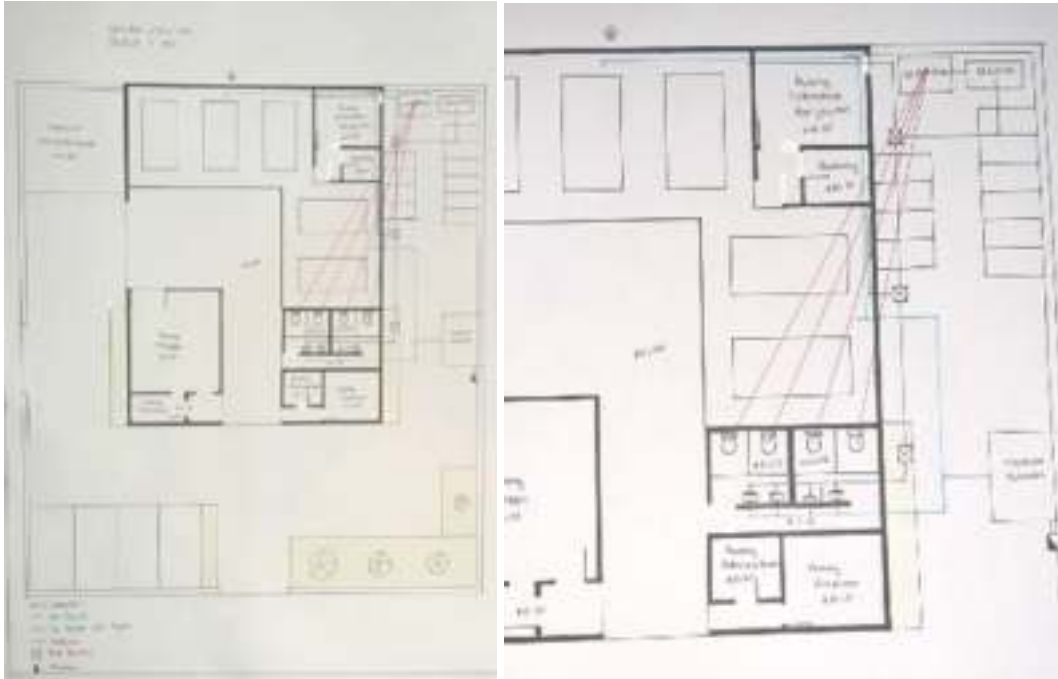
Gambar 7. Denah utilitas

- Garis biru menunjukkan alur air bersih
- Garis hijau menunjukkan alur air kotor dan air hujan
- Garis merah menunjukkan alur jalannya kotoran.

Air bersih dialirkan dari PDAM pertama masuk ke meteran, kemudian dialirkan lagi menuju ke tandon bawah. Dari tandon bawah, air didistribusikan melalui pipa tempat atau area yang membutuhkan air bersih, seperti wastafel dan urinoir serta ke tempat cuci mobil.

Air kotor itu biasanya berasal dari wastafel, urinoir, dan tempat cuci mobil. Air kotor dari tempat-tempat tersebut dialirkan menuju ke bak kontrol. Bak kontrol yang satu dengan yang lain berjarak 5m. Tiap bak kontrol saling berhubungan dan dihubungkan dengan pipa. Setelah air kotor masuk ke bak kontrol, selanjutnya air tersebut dialirkan kembali menuju sumur resapan sebagai tempat pembuangan akhir.

karena pada sisi kanan dan kiri bangunan diberi daerah untuk resapan air hujan. Sedang, pada bangunan yang besar yang terletak di belakangnya diberi talang air. Talang air tersebut diletakan pada sisi kanan dan kiri atap, karena bentuk atap yang melengkung otomatis air akan turun pada sisi-sisi bangunan. Jadi, air hujan yang turun ditampung terlebih dahulu pada talang air, kemudian dapat dibuang langsung menuju ke sumur resapan tanpa melewati septikteng.

Aliran pipa untuk kotoran berasal dari kloset dengan membuat dibuat pipa yang langsung mengarah ke septikteng. Dibuak demikian dalam upaya untuk menghindari kemungkinan pipa tersumbat bila pada pipa terdapat sudut yang ekstrim. Pipa untuk kotoran tidak boleh dibuat berbelok, hal tersebut sebaiknya dihindari. Namun bila memang diharuskan berbelok, kemiringan pada pipa minimal sebesar 2% dan maksimal hingga 3% dari panjang pipa yang digunakan. Artinya, bila panjang pipa 8 meter, maka dikali dengan standar kemiringan yang diijinkan. Contoh, 2,5% standar kemiringannya akan dikalikan dengan panjang pipa, maka akan ditemukan hasil sebesar 0,2m. Dapat disimpulkan, kemiringan pada ujung sisi buangan saluran datar adalah 20cm. terdapat perbedaan ketinggian sebesar 2cm. Septikteng sendiri merupakan bak kedap air yang memiliki fungsi sebagai tempat penampungan limbah kotoran manusia, seperti tinja dan urin. Kotoran dari kloset yang telah dibawa ke septikteng dialirkan kembali menuju ke sumur resapan. Setelah dari sumur resapan kotoran akan dibuang ke saluran kota.

Tandon bawah diletakkan dekat dengan area yang membutuhkan air, seperti pada toilet dan tempat cuci mobil. diposisikan berdekatan supaya menghemat pengeluaran biaya pipa. Selain karena faktor kedekatan, penempatan tandon bawah tanah pada sisi kanan bangunan (dilihat dari *siteplan*) juga didasari daerah itu jarang diawasi konsumen. Sehingga dirasa menjadi tempat yang paling cocok, sebab tidak akan mengganggu aktivitas serta menghambat pergerakan konsumen yang terjadi dalam bangunan.

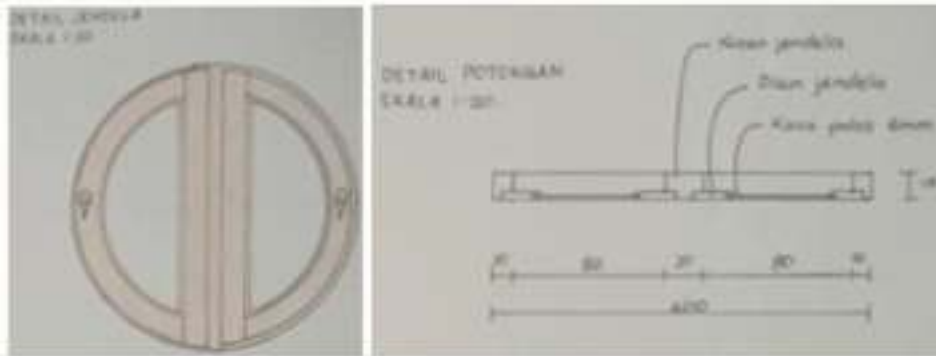
Gambar 10. Detail Jendela dan Detail Potongan Jendela
Sumber : (Analisa penulis, 2020)

Terdapat gambar detail jendela sebagai elemen arsitektural yang dibahas. Detail yang diambil merupakan detail jendela yang berada pada bangunan pertama, tepatnya pada ruang administrasi yang menghadap ke *hall*. Pada gambar potongan detail jendela, dapat dilihat bahwa jendela terdiri dari kusen, daun jendela, serta kaca polos yang memiliki ukuran tebal 6mm. Selain terlihat struktur jendela tersebut, gambar detail potongan juga menampilkan angka atau ukuran asli dari jendela itu.
