PEMBANGUNAN SARANA MANDI CUCI KAKUS KOMUNAL DI DAERAH PASCA BENCANA, LOMBOK, NUSA TENGGARA BARAT

**PEMBANGUNAN SARANAMANDI CUCI KAKUS KOMUNAL DI
DAERAH PASCA BENCANA, LOMBOK, NUSATENGGARABARAT
Y. A. Widriyakra S¹⁾, Wilhelmina Putri, N²⁾, Angelina Novemita, S³⁾, Catherina Novita,
A⁴⁾**

Kata Kunci: Lombok, MCK, Pasca Bencana

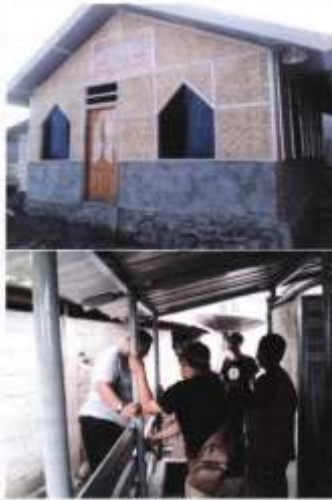
Gambar 1.
Kondisi MCK di Dusun Batu Sela
